12 問 題 用 紙

[No. 1] デジタル式サーキット・テスタに関する記述として、適切なものは次のうちどれか。

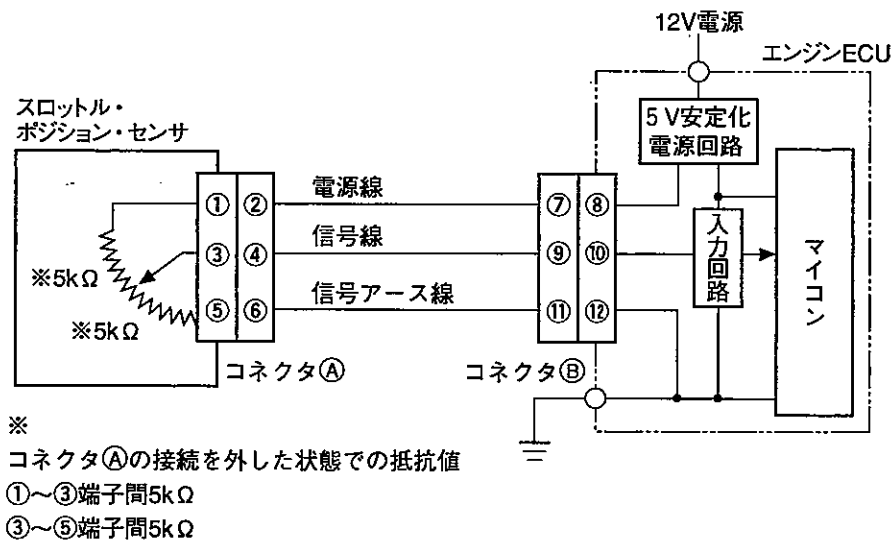
[No. 2] スロットル・ポジション・センサが図に示す状態にある場合、この回路の点検に関する記述として、不適切なものは次のうちどれか。ただし、配線等の抵抗はないものとし、コネクタ④とコネクタ⑥はそれぞれ接続状態とする。

- (1) エンジン ECU の入力回路には、2.5 V の信号電圧が入力される。
- (2) コネクタ④の①～②端子間に 1 k Ω の接触抵抗が発生している場合、エンジン ECU の入力回路には、約 2.27 V の信号電圧が入力される。
- (3) コネクタ④の⑤～⑥端子間に 1 k Ω の接触抵抗が発生している場合、エンジン ECU の入力回路には、約 2.72 V の信号電圧が入力される。
- (4) コネクタ⑥の⑪～⑫端子間に 0.5 k Ω の接触抵抗が発生している場合、エンジン ECU の入力回路には、約 2.38 V の信号電圧が入力される。

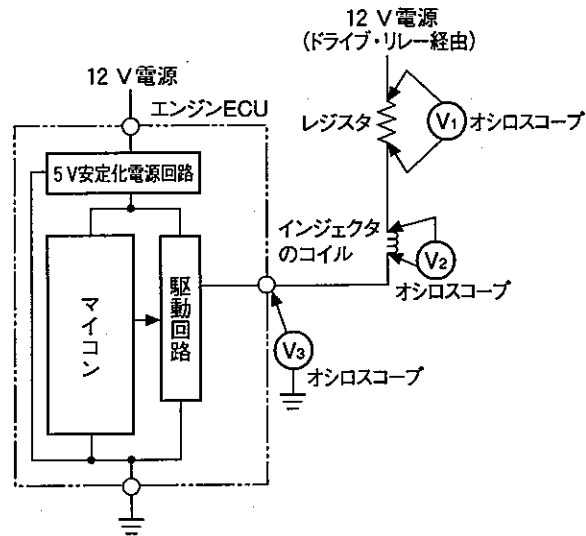
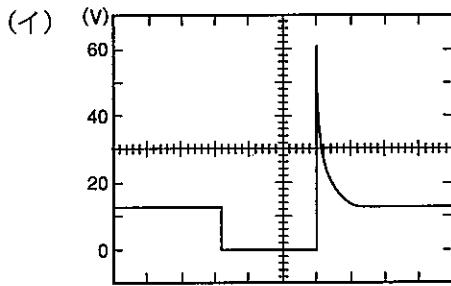
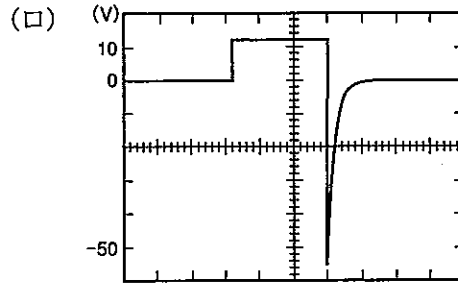
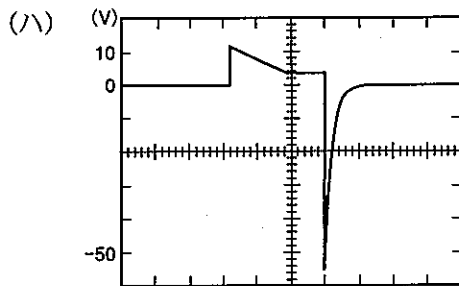
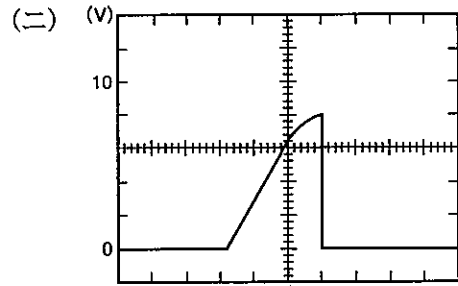
[No. 3] 図に示すボルテージ・ドライブ式フェューエル・インジェクタ回路(外部レジスタ付：マイナス駆動回路)をオシロスコープで点検したときの、 $V_1 \sim V_3$ の各電圧波形と波形(イ)～(ニ)との組み合わせとして、適切なものは次のうちどれか。ただし、エンジンは正常に回転中である。

V_1	V_2	V_3
(1)	(ニ)	(イ)	(ロ)
(2)	(ロ)	(ハ)	(イ)
(3)	(ニ)	(ロ)	(イ)
(4)	(ニ)	(ハ)	(イ)

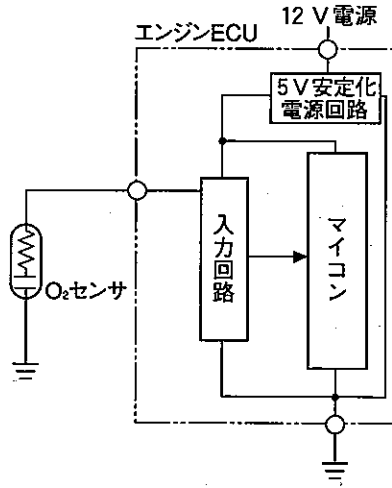
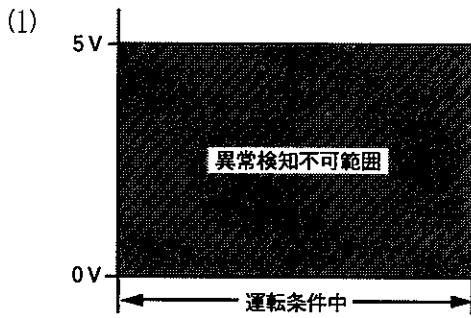
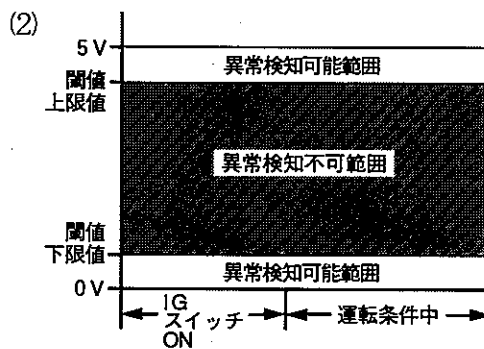
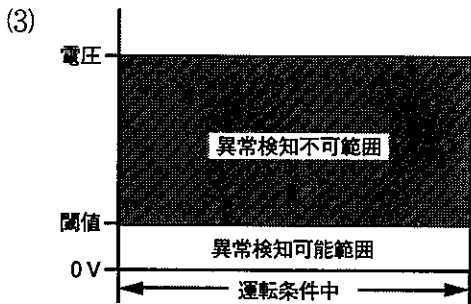
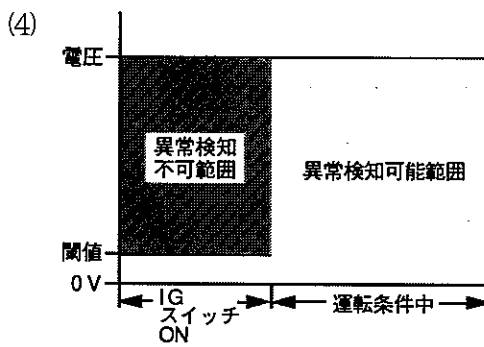
[No. 4] 図に示す O₂ センサ回路の異常検知範囲を示したものとして、適切なものは次のうちどれか。

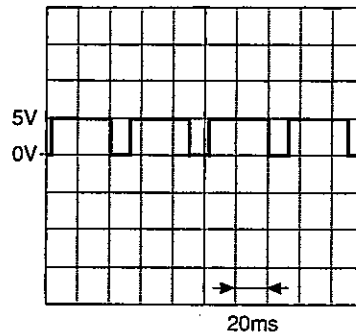
図1 出力回路の信号電圧特性
※ 0V 時に一次コイルを駆動

- (1) 駆動停止条件時、 V_1 に5Vの電圧が発生せず、 V_2 に5Vの電圧が発生する場合、信号線の断線が考えられ、 V_1 及び V_2 に5Vの電圧が発生しない場合は、エンジン ECU の内部異常が考えられる。
- (2) 駆動条件時、オシロスコープで測定した V_1 が出力回路の信号電圧特性から外れる場合、エンジン ECU 及びイグナイタ (駆動アンプ) の内部異常が考えられる。
- (3) 駆動停止条件時、 V_3 に12Vの電圧が発生しない場合、イグナイタ (駆動アンプ) の内部短絡 (地絡) 及びイグニション・コイルの一次コイルの断線は考えられるが、イグニション・コイルの一次コイルの短絡 (地絡) は考えられない。
- (4) 駆動条件時、 V_4 に12Vの電圧が発生しない場合、12V電源の異常は考えられるが、イグニション・コイルの一次コイルの断線は考えられない。

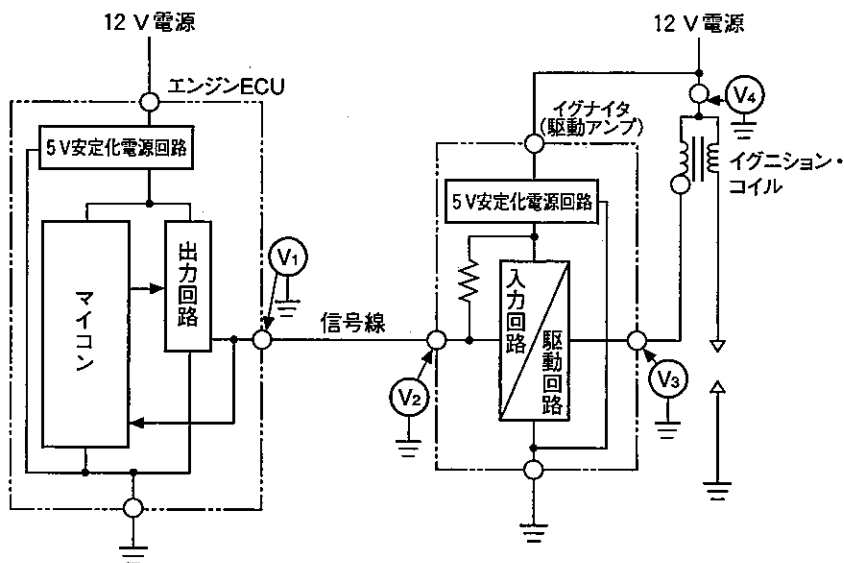
図2

[No. 7] 図1に示すエンジン ECU 出力回路の信号電圧特性をもつ図2のイグニション・コイルの回路の点検に関する記述として、不適切なものは次のうちどれか。

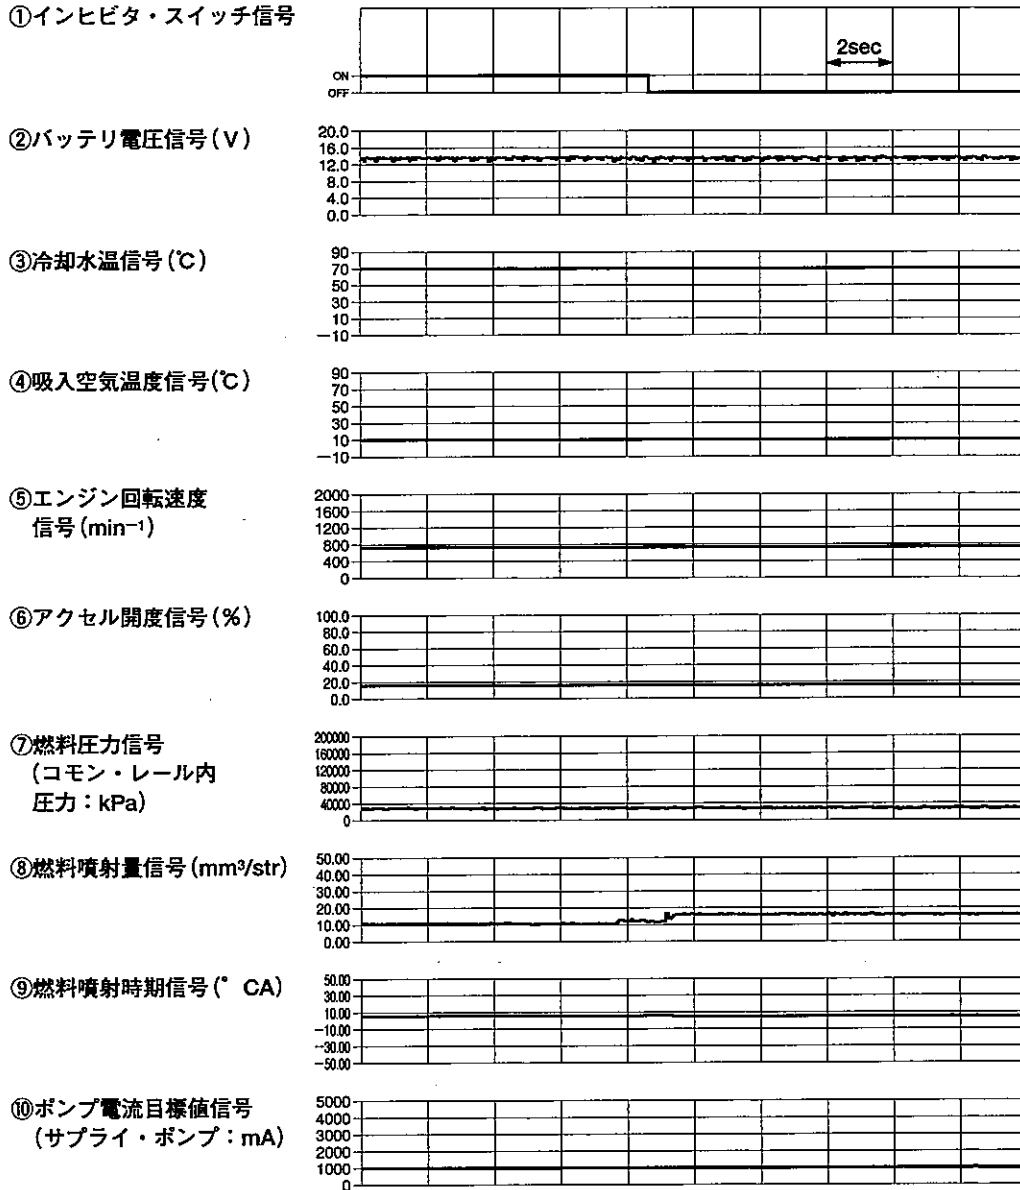
[No. 8] 図の①～⑩は、コモン・レール式ディーゼル・エンジンの主要センサ及びアクチュエータの入出力信号の変化を、外部診断器のデータ・モニタ機能を用いて表示したものである。このときの運転制御モードとして、適切なものは次のうちどれか。

- (1) 冷間時, IG・ON→クランキング→始動モード
- (2) 冷間時, アイドル回転速度時のモード
- (3) 温間時, アイドル回転速度時のモード
- (4) アイドル回転速度時 (Nレンジ→Dレンジ変速)モード

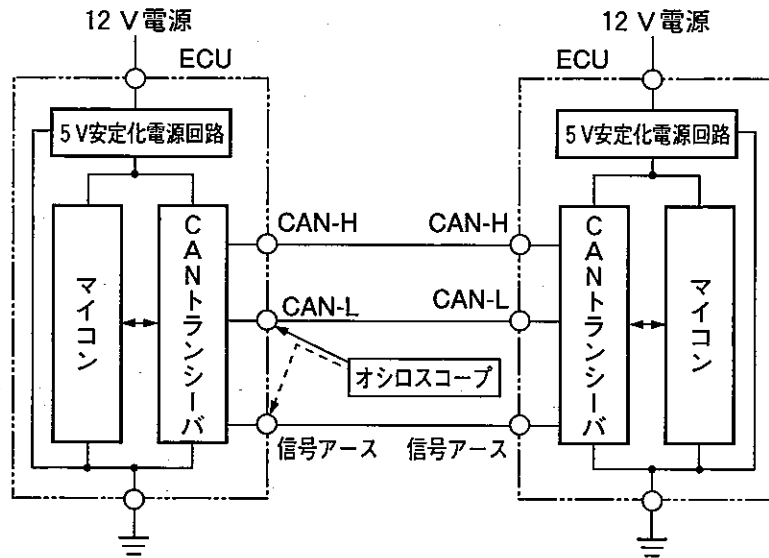
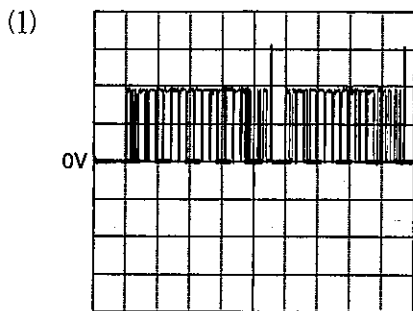
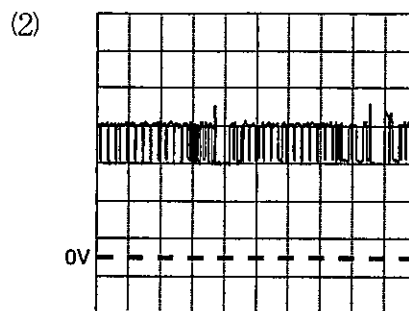
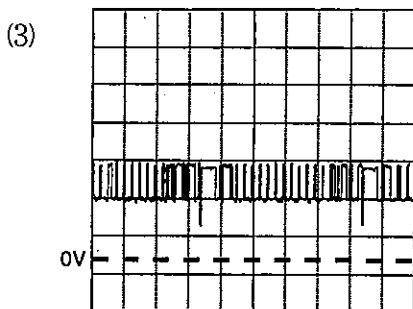
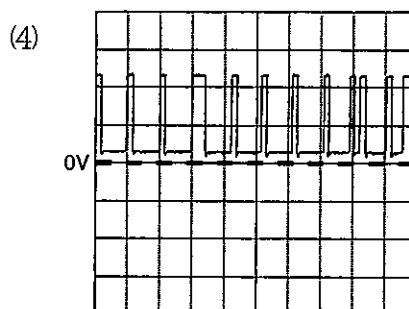
[No. 9] 図に示す高速側 CAN バス回路をオシロスコープで点検したときの電圧波形として、適切なものは次のうちどれか。

ただし、オシロスコープの設定は(1)~(3)が「V/DIV = 1 V, TIME/DIV = 50 μ s」とし、(4)を「V/DIV = 2 V, TIME/DIV = 50 μ s」とする。

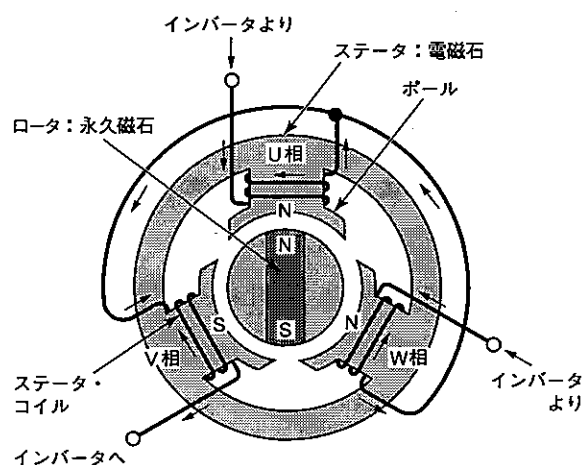
[No. 11] 図に示すパラレル・シリーズ・ハイブリッド車に用いられるモータ (AC サーボ・モータ) に関する記述として、不適切なものは次のうちどれか。

- (1) ステータ・コイルに、図のように三相に交流電流を流すと、モータ内に回転磁界が発生し、この回転磁界をロータの回転位置、速度に合わせて制御することにより、ロータに配置された永久磁石が回転磁界の作用を受け、トルクが発生する。
- (2) ロータに発生するトルクは、電流の大きさにほぼ比例し、ロータの回転速度は、交流電流の周波数で制御する。
- (3) モータは、減速機を介して前輪(駆動輪)に直結されているため、常に前輪と比例して回転しており、低速時にはクリープ現象を発生させる。また、減速及び制動時には発電機として働くことで、エネルギーを回収している。
- (4) 図のようなロータの位置のとき、U相ポール先端をN極、V相ポール先端をS極、W相のポール先端をN極にすると、ロータには右回転方向のトルクが発生する。

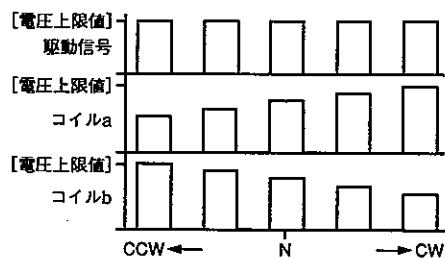
図1 差動同軸トランスの信号電圧特性

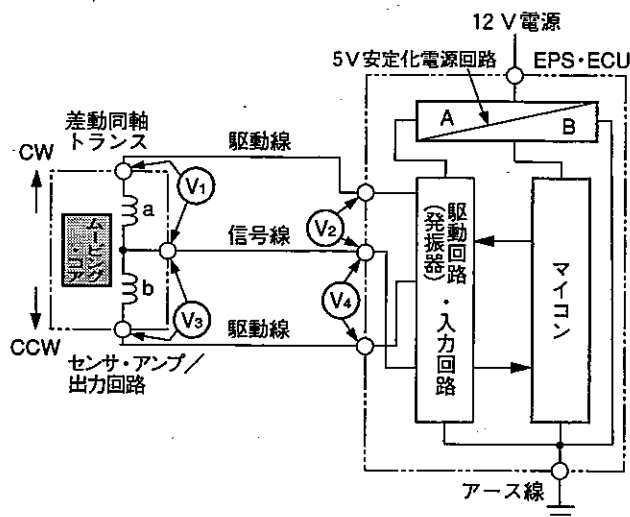
図2

〔No. 16〕 EPSのトルク・センサに、図1の信号電圧特性をもつ差動同軸トランスを用いた、図2の差動トランス式トルク・センサ回路の点検に関する記述として、不適切なものは次のうちどれか。

- (1) ステアリング・ホイールが直進・中立(反力なし)のときに、 V_1 と V_2 に図3のコイルaと同じ信号電圧波形が発生する場合、信号線及びコイルa側駆動線は正常であると考えられる。
- (2) ステアリング・ホイールが直進・中立(反力なし)のときに、 V_3 と V_4 の電圧値が異なる場合、信号線又はコイルb側駆動線の異常(断線又は接触抵抗などの増大)が考えられる。
- (3) ステアリング・ホイールをCCW方向一杯に転舵してロックさせたときに、 V_1 の信号電圧波形が図4のコイルaと同じ信号電圧波形であって、 V_3 の信号電圧波形も図4のコイルbの信号電圧波形と同じ場合、差動同軸トランス内のムービング・コアは正常であると考えられる。
- (4) ステアリング・ホイールが直進・中立(反力なし)のときに、 V_3 と V_4 共に図3のコイルbの信号電圧波形と同じ信号電圧波形が発生しない場合、信号線の短絡(地絡)は考えられるが、EPS・ECUのアース線の断線は考えられない。

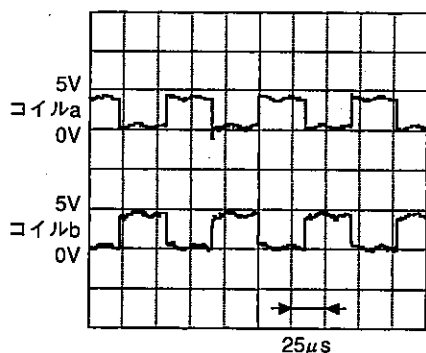
図3 ステアリング・ホイールが直進・中立(反力なし)時の信号電圧波形

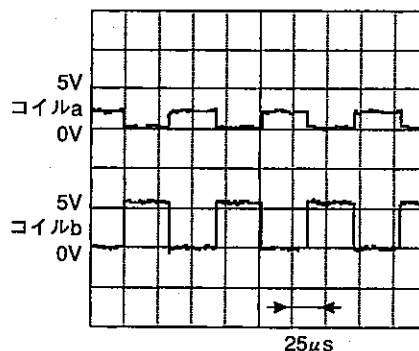
図4 ステアリング・ホイールをCCWに一杯に転舵してロックさせたときの信号電圧波形

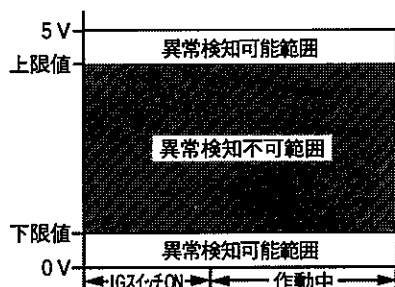
図1

[No. 17] 図1に示す異常検知範囲をもつ図2の半導体式油圧センサ回路の異常検知に関する記述として、不適切なものは次のうちどれか。

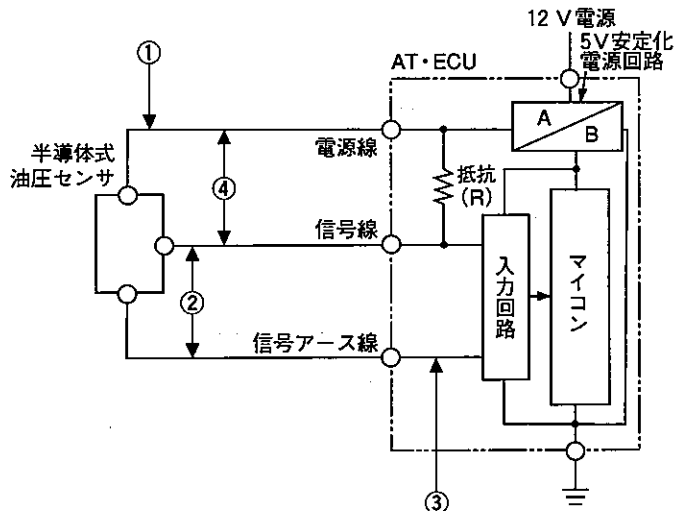
図2

- (1) ①の箇所で短絡(地絡)があるときは、入力回路に0Vが入力されるため、マイコンは下限値の閾値をダウン・エッジする信号電圧を検出して異常検知を行う。
- (2) ②の箇所で線間に短絡があるときは、入力回路に0Vが入力されるため、マイコンは下限値の閾値をダウン・エッジする信号電圧を検出して異常検知を行う。
- (3) ③の箇所で断線があるときは、入力回路には5V安定化電源回路から抵抗(R)を経由した信号電圧が入力され、マイコンは上限値の閾値をアップ・エッジする信号電圧を検出して異常検知を行う。
- (4) ④の箇所で線間に短絡があるときは、入力回路に0Vが入力されるため、マイコンは下限値の閾値をダウン・エッジする信号電圧を検出して異常検知を行う。

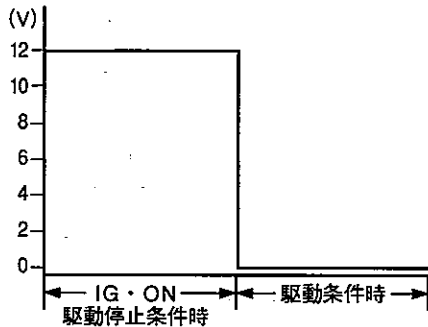
図1 駆動信号電圧特性(図2のV₁で測定)

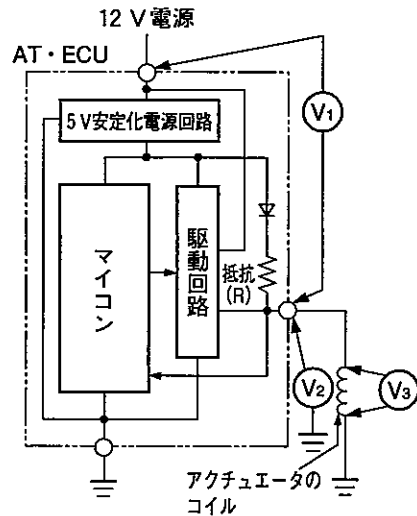
図2

(No. 18) 図1に示す駆動信号電圧特性をもつ図2の前進4段のロックアップ機構付き電子制御式ATのシフト・ソレノイド・バルブなどに用いられているプランジャ式ソレノイド・バルブ(プラス駆動回路)の点検に関する記述として、不適切なものは次のうちどれか。

- (1) 駆動停止条件時、V₁に駆動信号電圧(12V)が発生しないときは、AT・ECU本体の異常が考えられる。
- (2) 駆動条件時、V₂の電圧が0Vのときは、アクチュエータ・コイルの短絡(地絡)が考えられる。
- (3) 駆動停止条件時、V₂に診断信号電圧(5V安定化電源電圧)が発生するときは、アクチュエータ・コイルの断線は考えられない。
- (4) 駆動条件時、アクチュエータ・コイルに異常がないにも関わらずV₃の電圧が0Vのときは、ボデー・アースの断線が考えられる。

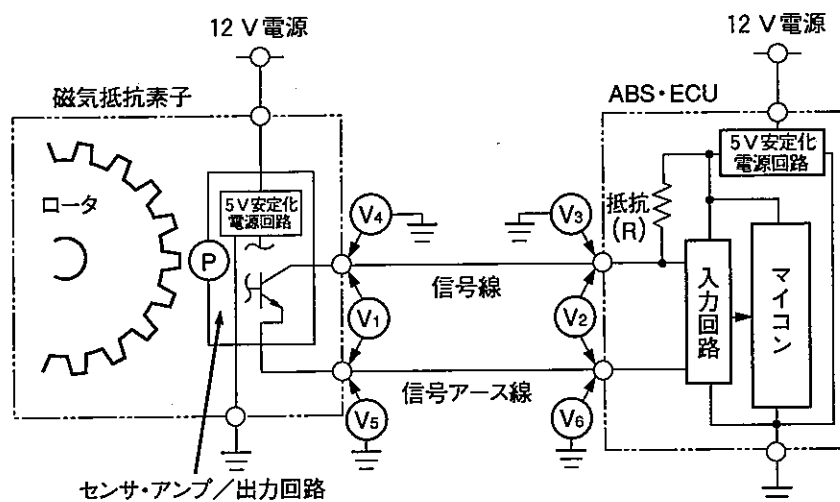
[No. 21] 図の磁気抵抗素子式(半導体式)の車輪速センサを用いた ABS 回路の点検に関する記述として、適切なものは次のうちどれか。

- (1) ロータを一定速度で回転させたとき、 V_1 に信号電圧が発生しない場合、信号線の短絡(地絡)は考えられるが、ABS・ECU 本体の異常は考えられない。
- (2) ロータを一定速度で回転させたとき、 V_1 と V_2 の電圧値が異なる場合、信号線又は信号アース線の断線が考えられる。
- (3) ロータを一定速度で回転させたとき、 V_3 と V_4 の電圧値が異なる場合、信号アース線の断線が考えられる。
- (4) ロータを一定速度で回転させたとき、 V_5 に電圧が発生し、 V_6 に電圧が発生しない場合、ABS・ECU 本体の異常が考えられる。

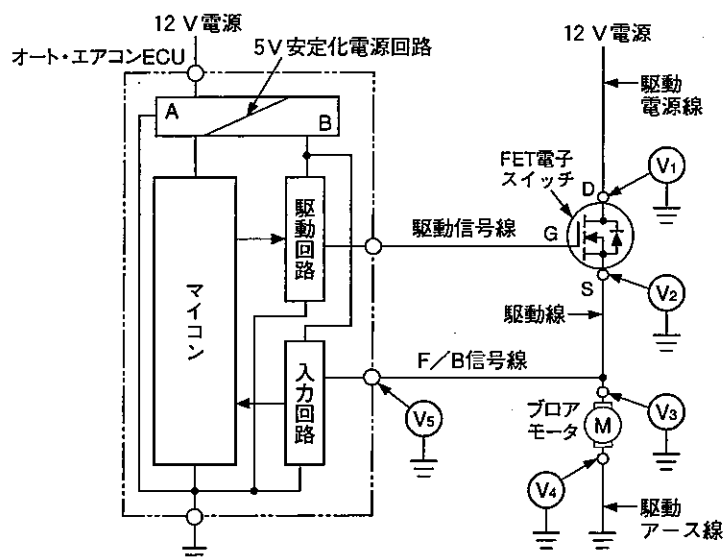
[No. 24] 図に示す FET 電子スイッチ (Power・MOS-FET) を用いたオート・エアコンのプロア・モータの駆動回路の点検に関する記述として、不適切なものは次のうちどれか。

- (1) 駆動状態において、 V_1 の電圧値が電源電圧 (12 V) に満たない場合は、FET 電子スイッチの短絡 (地絡) や駆動電源線の短絡 (地絡) が考えられる。
- (2) 駆動状態において、 V_2 と V_3 の電圧値に差がある場合は、駆動線の断線が考えられる。
- (3) 駆動状態において、 V_4 に電圧が発生している場合は、駆動アース線の異常 (断線、接触抵抗などの増大) が考えられる。
- (4) Low 駆動から Full 駆動までを再現したとき、 V_3 と V_5 に電圧差が発生する場合は、F/B 信号線の短絡 (地絡) が考えられる。

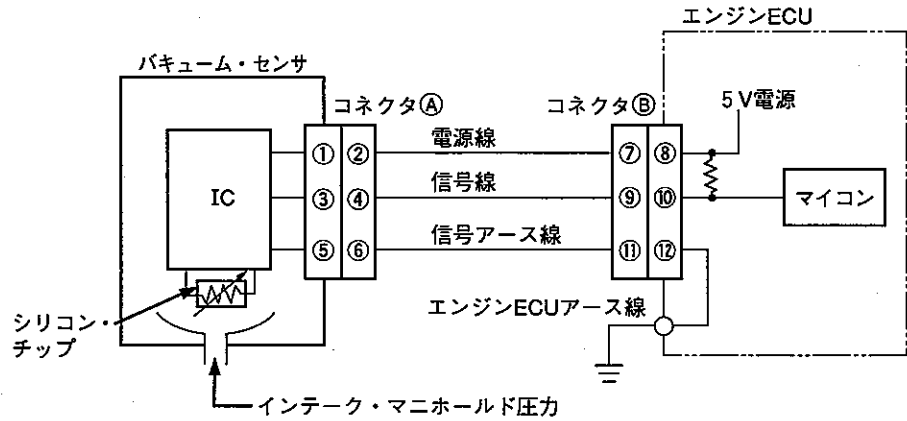
図2

(No. 31) 図1に示す特性をもつ図2のバキューム・センサ回路の外部診断器を用いた故障診断に関する記述として、不適切なものは次のうちどれか。

- (1) 外部診断器の表示が 145 kPa のときに、コネクタAを外して端子④と端子⑥間を短絡させると表示が 0 kPa に変化する場合は、バキューム・センサの不良は考えられるが、エンジン ECU アース線の不良は考えられない。
- (2) 外部診断器の表示が 0 kPa のときに、コネクタAとコネクタBを外しても表示が 0 kPa のまま変化しない場合は、電源線の不良は考えられるが、エンジン ECU の不良は考えられない。
- (3) 外部診断器の表示が 145 kPa のときに、コネクタAを外してコネクタBの端子⑨と端子⑪間を短絡させても表示が 145 kPa のまま変化しない場合は、エンジン ECU の不良は考えられるが、信号線及び信号アース線の不良は考えられない。
- (4) 外部診断器の表示が 0 kPa のときに、コネクタAを外すと表示が 145 kPa に変化する場合は、バキューム・センサの不良は考えられるが、信号線及び信号アース線の不良は考えられない。

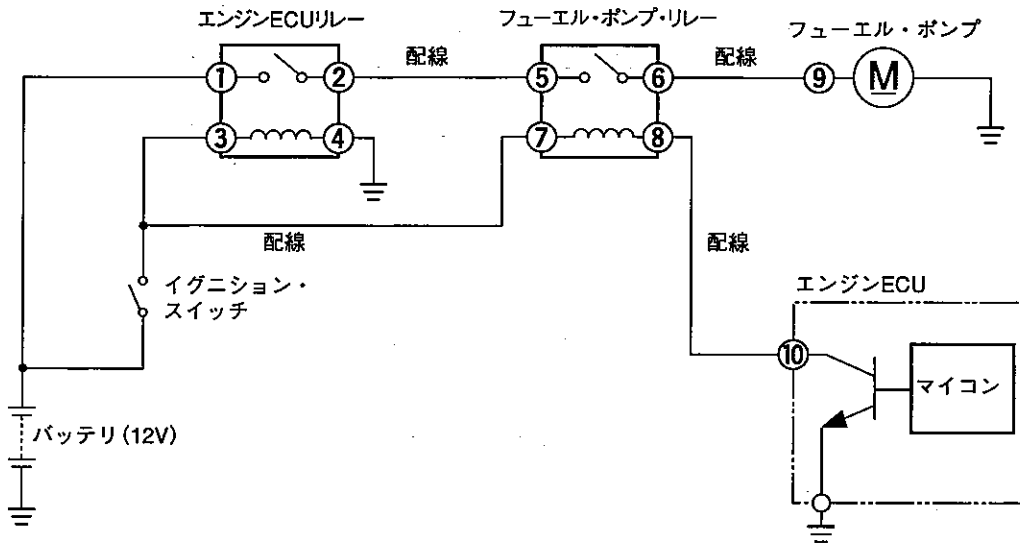
[No. 32] 「エンジン警告灯は点灯していない(ダイアグノーシス・コードは正常コードを表示)が、エンジンが始動しない。」という自動車において、外部診断器を使用してアクティブ・テストを行い、フューエル・ポンプを強制駆動させた。このときの図における各端子の電圧測定結果の表をもとに診断した推定原因として、適切なものは次のうちどれか。

端子⑤とボデー間の電圧	端子⑥とボデー間の電圧	端子⑦とボデー間の電圧	端子⑧とボデー間の電圧	端子⑨とボデー間の電圧	端子⑩とボデー間の電圧
12 V	0 V	12 V	12 V	0 V	12 V

- (1) 端子⑥から端子⑨間の配線の短絡(地絡)
- (2) フューエル・ポンプ・リレー(接点側)の不良
- (3) エンジン ECU の不良
- (4) エンジン ECU リレー(コイル側)の不良

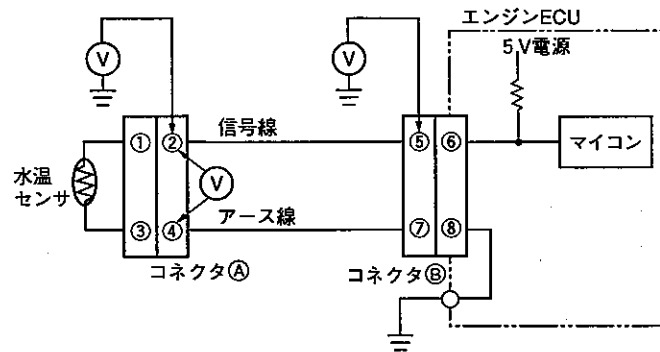
[No. 33] 図に示す水温センサ回路の故障診断に関する記述として、適切なものは次のうちどれか。

- (1) コネクタAを外し、端子②と端子④間の電圧が5Vの場合は、アース線の断線が考えられる。
- (2) コネクタAの接続状態で、端子②とボデー・アース間の電圧が0Vの場合には、水温センサの短絡(地絡)は考えられない。
- (3) コネクタAの接続状態で、端子⑤とボデー・アース間の電圧が0Vのときに、コネクタAを外したところ、電圧が5Vに変化した場合は、水温センサの断線が考えられる。
- (4) コネクタAの接続状態で、端子⑤とボデー・アース間の電圧が0Vのときに、コネクタAを外しても電圧が0Vのまま変化せず、続いて信号線の絶縁点検を行い、その結果が正常の場合は、エンジンECUの不良が考えられる。

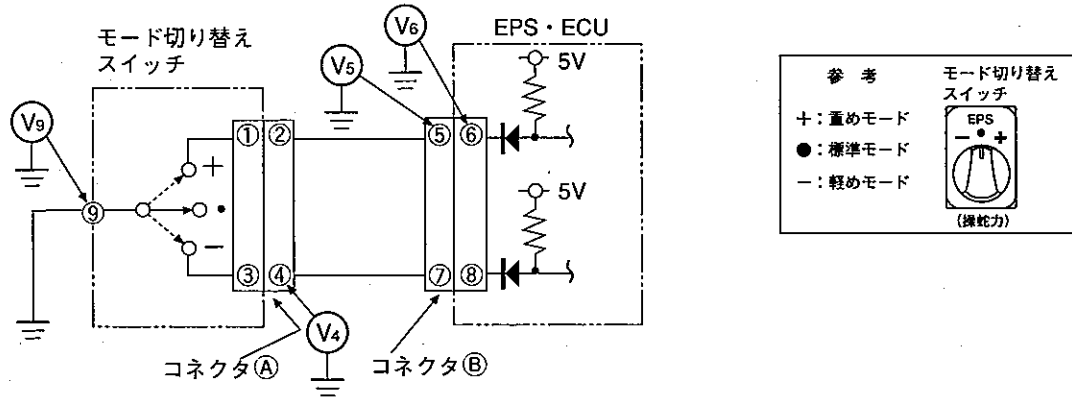
[No. 37] 図に示す EPS の「モード切り替えスイッチ回路」の故障診断に関する記述として、適切なものは次のうちどれか。

- (1) 「軽めモード」のとき、 V_4 に電圧があり、 V_9 に電圧がない場合は、モード切り替えスイッチのアース線の断線が考えられる。
- (2) 「標準モード」のとき、 V_5 に電圧がなく、コネクタ④を外したとき V_5 に電圧がある場合は、モード切り替えスイッチ内、①端子と⑨端子間の短絡が考えられる。
- (3) 「重めモード」のとき、 V_9 に電圧がある場合は、モード切り替えスイッチの不良が考えられる。
- (4) 「標準モード」のとき、 V_5 に電圧がなく、コネクタ④を外したとき V_5 に電圧がある場合は、EPS・ECU の不良が考えられる。

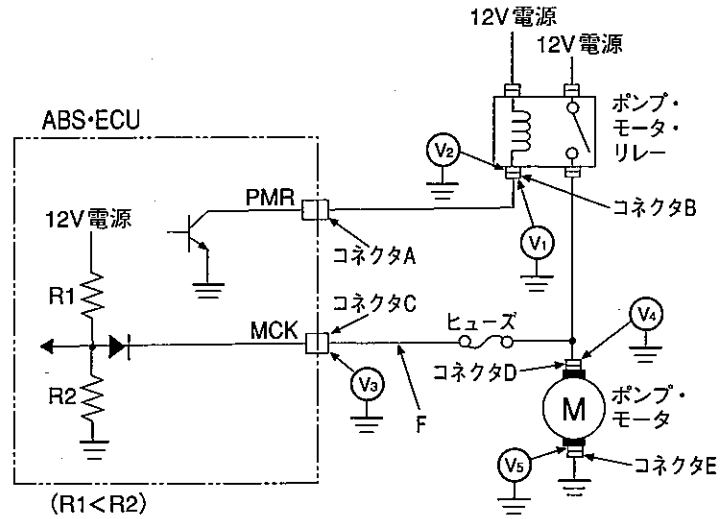
{No. 38} 図に示す ABS 回路で、ポンプ・モータの非作動条件(ポンプ・モータ・リレー OFF)時における故障診断に関する記述として、適切なものは次のうちどれか。

- (1) V_1 に電圧がなく、コネクタ A を外したときに V_1 に電圧がある場合は、ABS・ECU の不良が考えられる。
- (2) V_4 に電圧があり、コネクタ E を外して V_5 には電圧がない場合は、コネクタ E～ボデー・アース間の不良が考えられる。
- (3) V_3 に電圧があり、 V_4 には電圧がなく、ヒューズが断線していた場合は、F の箇所での短絡(地絡)が考えられる。
- (4) V_1 に電圧がなく、コネクタ B を外したときに V_2 に電圧がない場合は、ABS・ECU の不良が考えられる。

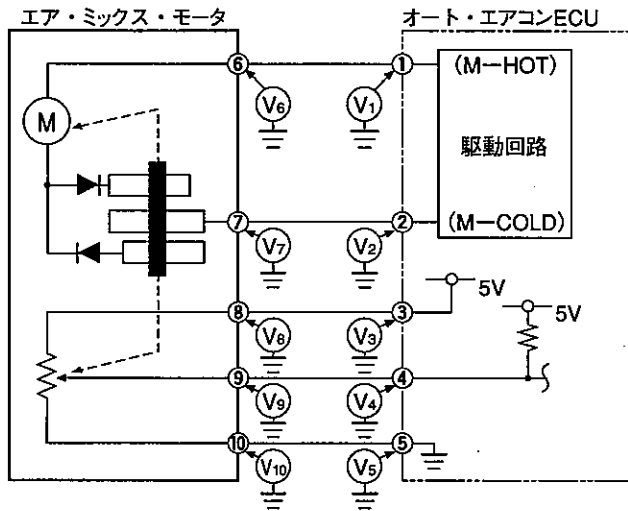
[No. 39] 図に示すオート・エアコンのエア・ミックス・モータ回路の故障診断に関する記述として、不適切なものは次のうちどれか。

M—COLD 操作時：

オート・エアコン ECU の駆動回路の M—COLD が+

M—HOT 操作時：

オート・エアコン ECU の駆動回路の M—HOT が+

- (1) 室温設定を M—COLD から M—HOT に操作したとき、 V_1 に電圧がない場合は、オート・エアコン ECU の不良が考えられる。
- (2) 室温設定を M—HOT から M—COLD に操作したとき、 V_2 に電圧がなく⑦端子の接続を外しても V_2 に電圧が発生せず、②端子の接続を外したときに V_2 のオート・エアコン ECU 側端子に電圧が発生する場合は、②端子と⑦端子間の短絡(地絡)が考えられる。
- (3) オート・エアコンのスイッチ ON 時、 V_3 に電圧がなく、⑧端子の接続を外したときに V_3 に電圧が発生する場合は、エア・ミックス・モータの不良が考えられる。
- (4) オート・エアコンのスイッチ ON 時、 V_4 に電圧がなく、④端子の接続を外しても V_4 のオート・エアコン ECU 側端子に電圧が発生しない場合は、④端子と⑨端子間の断線が考えられる。

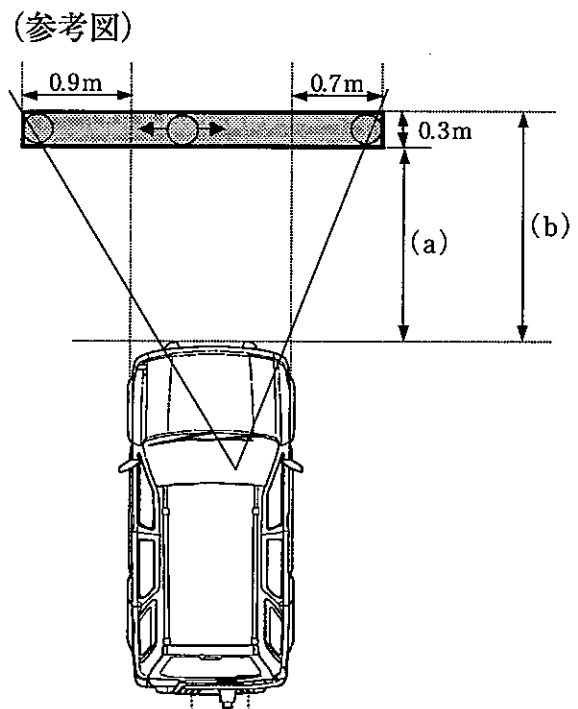
運転者席は、運転者が運転者席において、次に掲げる鉛直面により囲まれる範囲内にある障害物(高さ 1 m 直径 30 cm の円柱をいう。)の少なくとも一部を鏡等を用いずに直接確認できるものであること。

- イ 当該自動車の前面から (a) m の距離にある鉛直面
- ロ 当該自動車の前面から (b) m の距離にある鉛直面
- ハ 自動車の左側面から 0.9 m の距離にある鉛直面
- ニ 自動車の右側面から 0.7 m の距離にある鉛直面
